RAPPORT DE L'ETAT DE L'INSTALLATION INTERIEURE DE GAZ

éalisé en conformité avec la Norme XP P 45-500/A1 relative à l'installation de Gaz à l'intérieur des bâtiments d'habitation

A	INFORMATIONS GENERALES	
A.1	DESIGNATION DU BATIMENT	
Nature du bâtiment : Habitation (maisons individuelles) Cat. du bâtiment : Nombre de Pièce : 6 Etage : Numéro de Lot : Sans objet Référence Cadastre : Section 2, Parcelle 17, Date du Permis de Construire : < 1948		Adresse : 29 rue principale 67360 Durrenbaech Escalier Bâtiment : Propriété de : Mme JULES Sophie 56 rue principale 67360 COLMAR Nature du gaz distribué : Propane Distributeur : Sans objet Installation alimentée en gaz : NON Installation en service le jour de la visite : NON
A.2	DESIGNATION DU DONNEUR D'ORDRE	
Nom : Mr. DURAND Denis Adresse : 56 Grand Rue 67360 MULHOUSE Qualité : Autres		Documents remis : Néant Moyens mis à disposition : Aucun moyen spécifique nécessité
A.3	EXECUTION DE LA MISSION	
Rapport N° : 0810/ABC/DEUBEL/GA Le repérage a été réalisé le 23/10/2008 Par : Arsène ANTONI N° certificat de qualification : CDP-IMM01193 Date d'obtention : 06/05/2008 Nom de l'organisme de qualification accrédité par le COFRAC : SGS		Date d'émiss

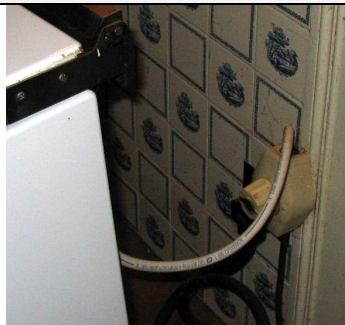
Points de contrôle	Anomalies observées	Libellé des anomalies et recommandations	Photos
C.9 Raccordement en gaz des appareils par tuyaux non rigides	A1	14 : la date limite d'utilisation du tuyau d'alimentation n'est pas lisible ou est dépassée (RDC- Entrée Cuisinière)

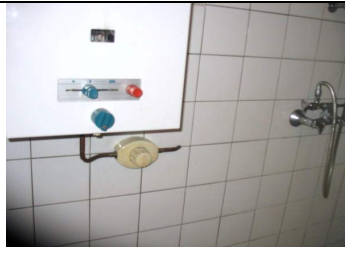
C.25 Volume de protection ou enveloppe	A1	31b : l'appareil raccordé électriquement, est situé trop près de la baignoire ou de la douche (RDC- Entrée Chaudière JUNKERS W250BS0020TA)

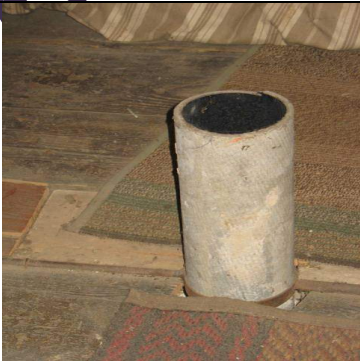
<p>C.22 Appareil raccordé - Absence de conduit</p>	<p>DGI</p>	<p>28b : le dispositif d'évacuation des produits de combustion n'est manifestement pas un conduit de fumée (RDC- Entrée Chaudière JUNKERS W250BS0020TA)</p> <p>Remarque : Conduit ne débouchant pas à l'extérieur</p>
